## Min Volvo 164E 1974 - del 4

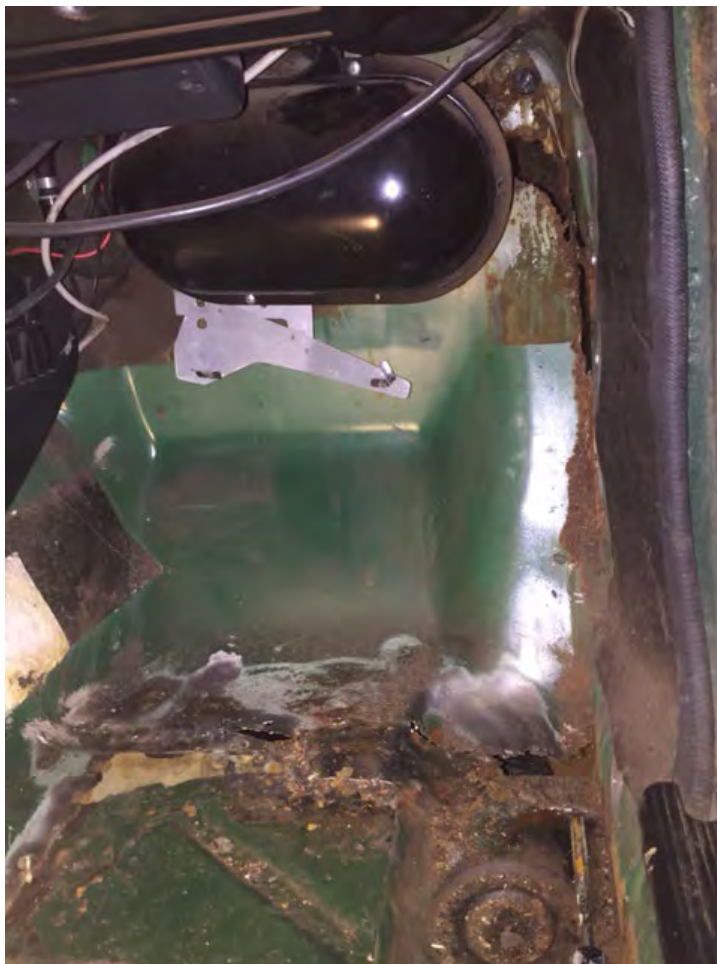
Höger sida fram, bara att sätta fart och börja lappa ihop

Nu var det dags att riva ut golvmattor och passagerarstol och demontera styrenheten för insprutningen för att kunna svetsa de hål jag hittat i golvet. Det som hade svetsats redan på 80-talet hade klarat sig bra men nya hål hade tillkommit. Även torpedväggens infästning behöver bättras på, det enda positiva i eländet är att det annars ganska vanliga stället huvugångjärnsinfästningen verkar ha klarat sig. Nu håller jag på med höger sida av bilen. Sen blir det vänster sida... Jag hoppas den är lite friskare i plåten så nästa mål att få den besiktningsklar till sommaren 2018 kan uppnås.

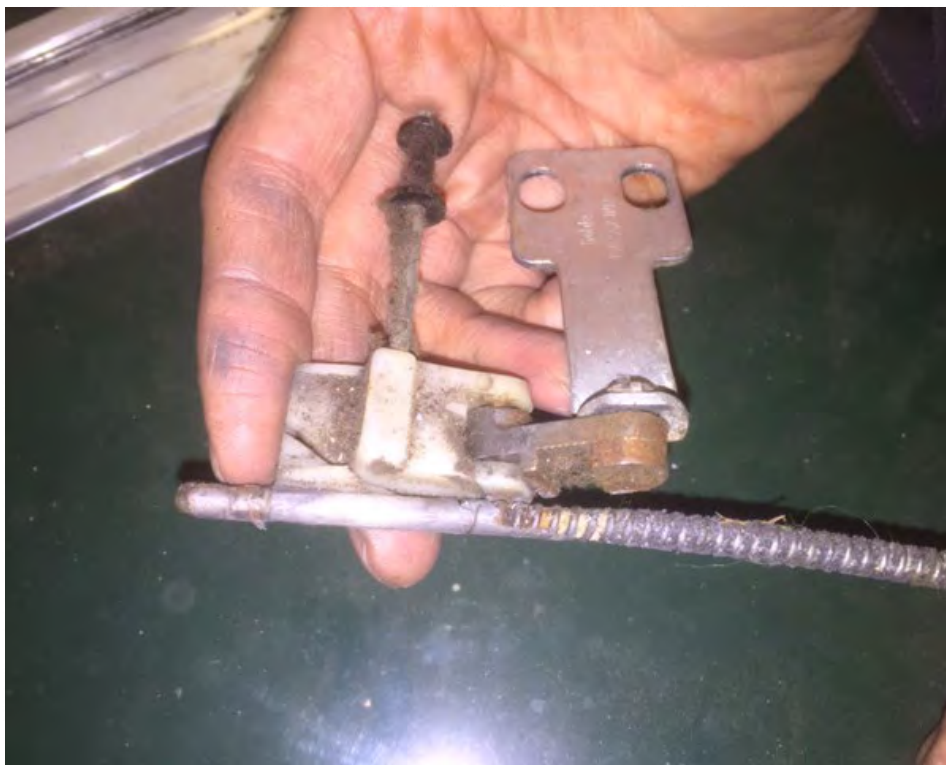
Felet med takluckan hittat. Den söndriga plastdetaljen vid en av takluckans vajrar.

För att inte bara hålla på med slipning och svetsning så har jag demonterat takluckans mekanism då den inte gick att stänga, hade fastnat i öppet läge. Hittade felet och vad jag förstår finns det en förbättrad version i metall istället för plast som kom med 240-serien, dessa vajrar skall nu beställas och sen återmontera mekanism och lucka.

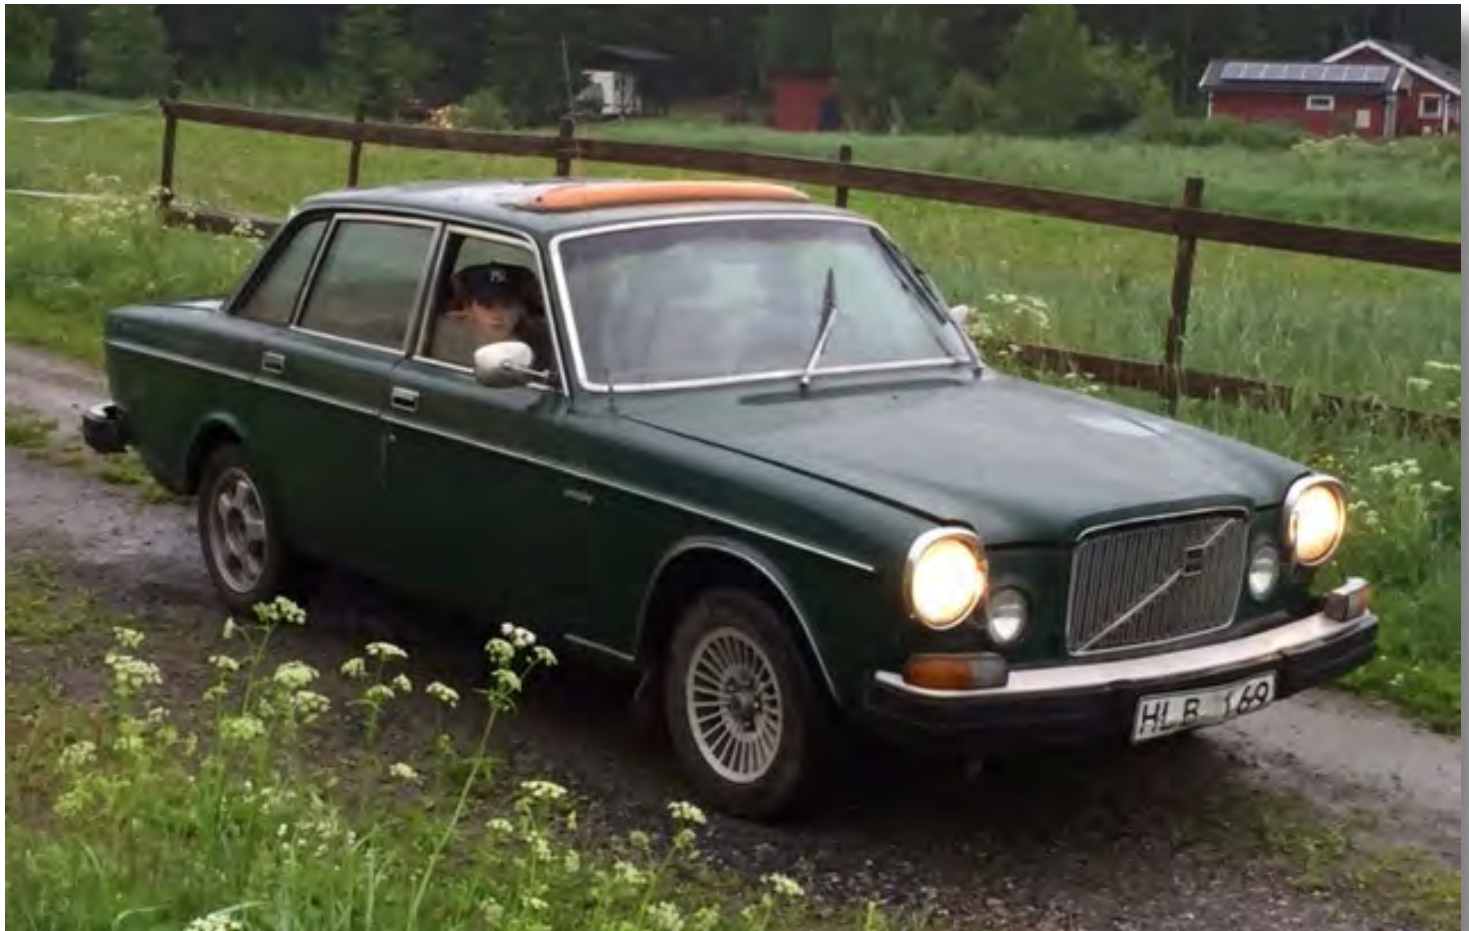
Bränsletanken monterad, båda bränslerören  
bytta, dags för provtur.

Ett bränslerör undertill hade rostat sönder, så det var bara att beställa nya och montera dit både tryck och returledning. Så nu gick det bättre och en liten provtur gjordes i somras och motorn, bromsar gick fint.
